7. Wytyczne w zakresie wykonania robót.

8. Wnioski i zalecenia.

Komin stalowy usytuowany na terenie Zespołu Szkół w Grodzisku przy ul. 1 Maja nr 34, posadowiony na fundamencie żelbetowym, znajduje się w stanie przedawaryjnym.

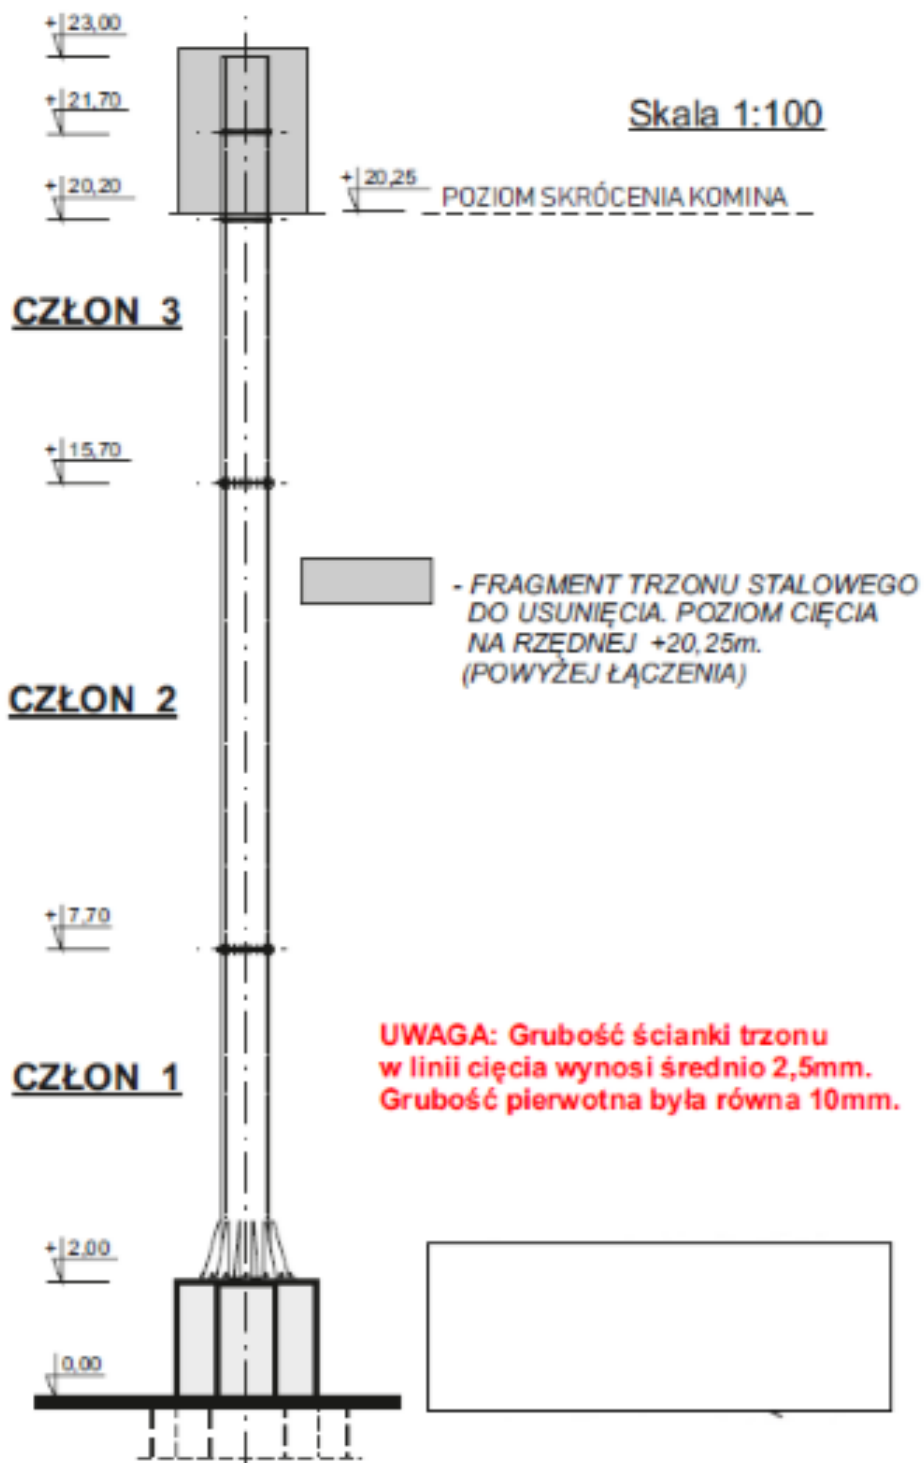
Stan aktualny obiektu

zgodnie z zaleceniem z ekspertyzy technicznej komin został skrócony
– poziom skrócenia widoczny na schemacie

Awarii zapobiegnie czynność demontażu fragmentu stalowego trzonu powyżej poziomu +20,25m, przejmującego obciążenie wiatrem z uwzględnieniem porywów i stref rezonansu i przekazującego obciążenia na fundament i podłoże gruntowe.

Wymianę wyeksploatowanego stalowego trzonu komina należy wykonać w ciągu 2 lat po uprzednim wzmocnieniu śrub kotwiących zgodnie z rozwiązaniami zawartymi w rozdziale 7 niniejszej ekspertyzy. Wytyczne zawarte w ekspertyzie dotyczą sposobu skrócenia wysokości komina, robót w zakresie renowacji górnej powierzchni cokołu, koncepcji wzmocnienia kotew M24, parametrów i technologii wykonania konstrukcji trzonu komina bez drabiny włazowej oraz metody wykonania zabezpieczeń antykorozyjnych.
